某涡轮后机匣裂纹失效机理分析

摘要:为排除某航空发动机斜支板涡轮后机匣在试车后出现裂纹的故障,进行了裂纹宏观检查、断口宏观和微观形貌分析、材质检查、细晶层成因及其对疲劳特性影响分析,并对裂纹性质进行了判定,分析了产生裂纹故障的原因。结果表明:斜支板涡轮后机匣裂纹为疲劳性质,原始铸造冷隔缺陷、热等静压工艺产生的细小再结晶层、基体晶粒粗大是促使涡轮后机匣过早疲劳开裂的主要原因。为避免该类故障再次发生,建议提高浇注温度以增强浇注液流动性,从而排除冷隔缺陷;防止热等静压时产生表面细小再结晶;添加细化剂使基体晶粒细化。

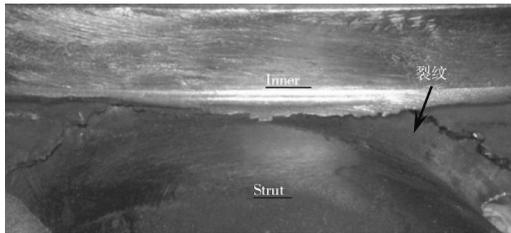
图1 故障机匣裂纹的宏观形貌

故障机匣裂纹的宏观形貌如图1所示。机匣表面呈金黄色,裂纹位于支板与内环转接处,呈“几”字形。

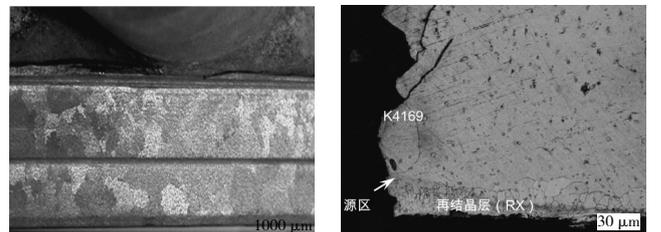
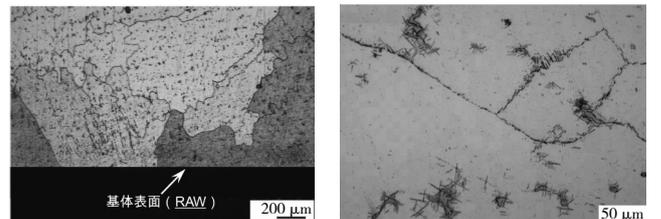
图4 故障机匣组织形貌

取故障涡轮后机匣裂纹附近表面、截面、机械加工面和基体制备金相试样,将试样打磨、腐蚀后观察其显微组织形貌,如图4所示。故障涡轮后机匣裂纹附近晶粒较粗大,直径约为2.0~4.0 mm;疲劳裂纹起源处存在深约100 μm的细晶层(晶粒直径约为5~30 μm);而裂纹附近原始机械加工表面未见细晶层;基体组织可见碳化物和针状δ相,未见异常。

由故障后机匣组织分析和模拟试验可见:细晶层并非是故障涡轮后机匣在工作过程中形成的,而是在热等静压工艺后产生的细小再结晶层(晶粒直径约为 5~30 μm)。目前,未见国内外关于再结晶对铸造等轴晶部件性能影响及其裂纹萌生机制方面的研究,只是在再结晶对定向或单晶高温合金的力学性能影响方面有少量技术资料^[10-14]。依据本试验条件下再结晶对构件疲劳特性的影响结果可知,无论是在室温还是在 550 $^{\circ}\text{C}$ 下,有再结晶层试样的疲劳寿命均低于无再结晶层试样的,说明细小再结晶层的确降低了铸件的抗疲劳性能;从对疲劳试样断口和裂纹组织分析上同样可知,疲劳裂纹萌生于再结晶层与基体结合区域,也进一步说明细小再结晶层对故障涡轮后机匣的抗疲劳性能有不利影响,促使疲劳裂纹过早萌生。为解释这一现象,认为故障部位涡轮后机匣壁厚(约为 2.0 mm)与该部位基体晶粒(直径约为 2.0~4.0 mm)尺寸相当,机匣截面局部可以简化成定向或单晶高温合金。由于再结晶层的承载能力低,且再结晶材料的力学性能、弹性模量等与基体材料的差异很大,在承

(3)可采用提高浇注温度、增强浇注液流动性等措施排除冷隔等原始铸造缺陷,通过添加细化剂等工艺使后机匣基体晶粒细化,避免热等静压工艺产生细小再结晶层等措施提高斜支板涡轮后机匣整体抗疲劳性能。

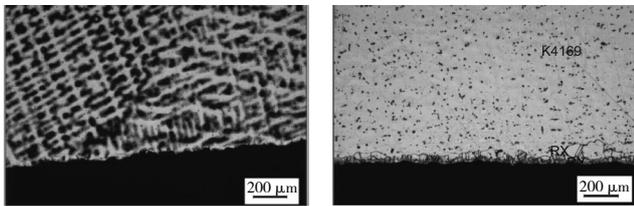
图5 模拟试验中试验料的组织形貌

为分析故障涡轮后机匣细晶层形成原因,选取1块模拟斜支板承力框架浇注工艺的试验料(与裂纹位置相对应)进行模拟试验。首先检查试验料铸态下的金相组织(如图5(a)所示),合金表面没有发现细晶组织,证明细晶层不是铸造时产生的;切取部分试验料,按故障涡轮后机匣热等静压制度进行热模拟试验,之后对其进行组织分析,此时表面产生了1层细晶组织,如图5(b)所示。上述试验及对机匣热工艺过程分析表明,故障涡轮后机匣表面细晶层是在铸件热等静压工序产生的表面再结晶层。

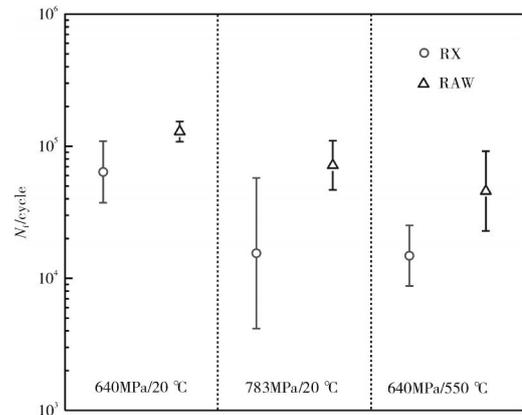
图6 再结晶层对疲劳寿命的影响

再结晶层对疲劳寿命的影响如图6所示。从图中可见,在室温下可见随着应力的增大,有、无再结晶层试样的循环周次都呈下降趋势;与去除再结晶层的试样相比,有再结晶层试样的疲劳寿命较短,并且结果

较分散,说明铸件热等静压工艺产生的细小再结晶层对其抗疲劳性能有不利影响;在本试验条件下,若去除再结晶层,可使试样在达到同样疲劳寿命时的最大应力提高约20%。

在应力相同的条件下,随着温度的升高,有、无再结晶层试样的循环周次都呈下降趋势,且有再结晶层试样的疲劳寿命低于去除再结晶层试样的,进一步说明再结晶层对机匣抗疲劳性能有不利影响。

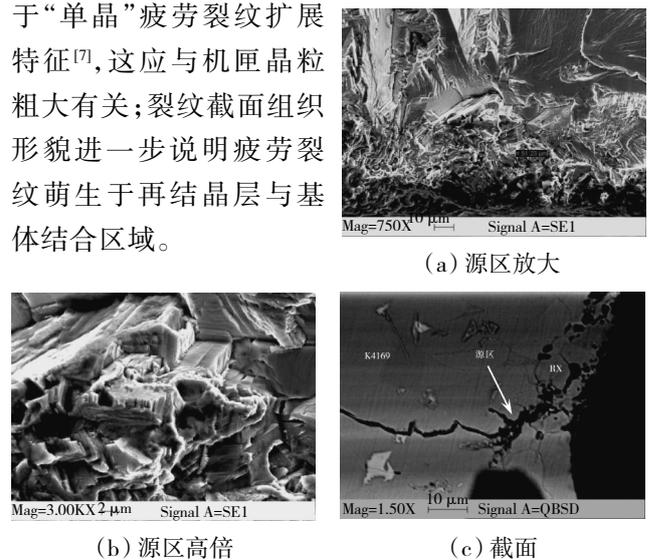
图7 疲劳试样断口及组织形貌

疲劳试样断口及裂纹形貌如图7所示。从图中可见,放射棱线汇聚于再结晶层(厚度约为50 μm),说明疲劳裂纹萌生于该区域;放大观察,疲劳裂纹以解理小平面和滑移特征萌生于再结晶层与基体结合处;扩展区主要呈河流花样和滑移平面特征,局部类似于“单晶”疲劳裂纹扩展特征^[7],这应与机匣晶粒粗大有关;裂纹截面组织形貌进一步说明疲劳裂纹萌生于再结晶层与基体结合区域。
