# DD6 单晶合金涡轮转子叶片裂纹与内腔等轴晶成因研究

**摘要:**为排除某航空发动机 DD6 单晶合金涡轮转子叶片振动试验过程中出现异常裂纹的故障,开展了裂纹外观检查、断口宏观和微观形貌分析、表面检查、解剖分析、显微组织检查、成分分析及应力分布计算等工作,对故障叶片失效原因及内腔局部区域的等轴晶成因和机理进行研究。结果表明:DD6 单晶合金涡轮转子叶片裂纹性质为高周疲劳,裂纹过早萌生与叶片内腔存在等轴晶有直接关系,且附近存在无枝晶的异常组织也促进了疲劳裂纹的萌生及扩展。同时,等轴晶在叶片使用之前已存在,是由于内腔工艺孔处的高温合金焊料遗留,高温真空焊接时形成易形核质点。建议加强对叶片内腔生产质量的控制,并对叶片内腔工艺孔附近危险部位进行严格检查,避免此类故障再次发生。

## Study on the Crack and the Origin of Inner Cavity Equiaxed Crystal in DD6 Single Crystal Alloy Turbine Rotor Blade

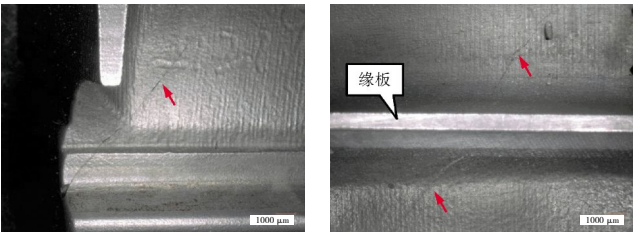
图 1 叶片裂纹宏观形貌

为摸索某结构叶片的疲劳极限,在特定应力条件下进行试验,当循环至  $8.01 \times 10^6$  时频率降低。经检查确定叶片叶盆侧榫头处存在 1 条平直状的裂纹,且裂纹沿 45° 方向贯穿缘板并延伸至叶身根部,如图 1 箭头所示,裂纹末端存在分叉现象。榫头处可见明显的试验夹具压痕,但与裂纹未重合,表明裂纹的萌生与试验无关。

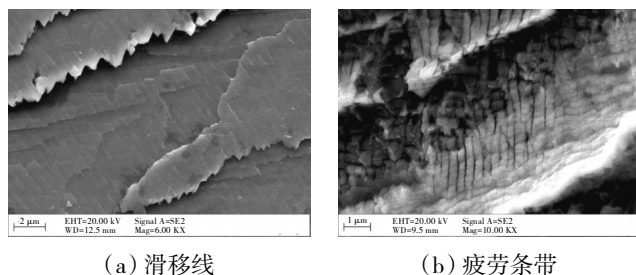
图5 扩展区微观形貌

在场发射扫描电镜下观察断口微观形貌,断口源区形貌如图 3 所示。源区位于亚表面,呈多源特征,未见放射棱线特征及明显冶金缺陷(图 3 中红色虚线内)。对该区域进行能谱分析,结果如图 4 所示。从图中可见,除 DD6 合金基体元素外,存在 Ti 元素,且不存在 Re 元素。断口扩展区微观形貌如图 5 所示。从图中可见滑移线和细密的疲劳条带特征,疲劳条带间距约为  $0.3 \mu\text{m}$ ,表明该裂纹性质为高周疲劳。

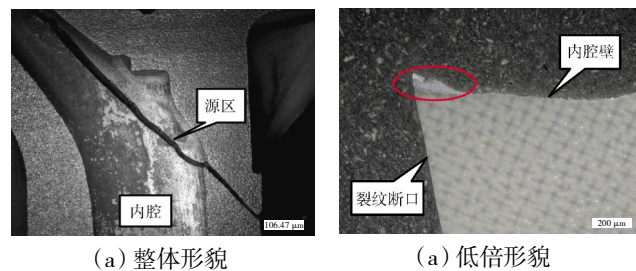
(a) 低倍形貌

对源区附近表面放大观察,整体形貌如图6(a)所示。从图中可见,源区位于叶片内腔平直段处。局部放大观察,可见数量较多、大小不一的晶粒,约占 $1.17\text{ mm} \times 1.54\text{ mm}$ ,如图6(b)所示。对晶粒处放大观察,可见晶粒较完整,轮廓清晰,晶界上存在大量的孔洞,弯折较多,且不连续,如图6(c)所示。综合分析可知<sup>[14]</sup>,该处晶粒应为等轴晶晶粒,且疲劳源区正位于此处。有研究报道<sup>[15-16]</sup>,单晶材料中存在异常晶粒易破坏单晶组织形态,且在垂直主应力轴的横向晶界处萌生裂纹,降低叶片的疲劳寿命。

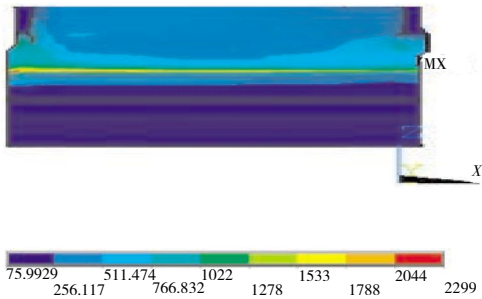
图 12 叶片榫头处振动应力分布

对故障叶片振动应力分布分析如图 12 所示。从图中可见,该结构叶片最大应力区位于叶片第 1 榫齿处(红色区域)。该叶片疲劳源区未处于此处,表明该叶片疲劳裂纹的产生与最大应力无关。

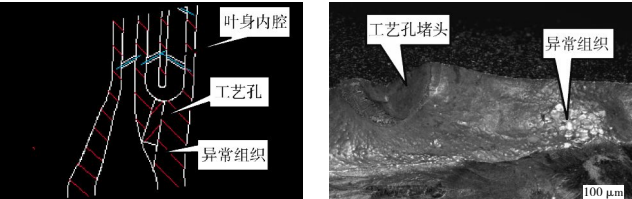
图 13 叶片内腔工艺孔

对异常组织附近的叶片内腔局部结构进行分析,如图 13 所示。距离异常组织约 3.8 mm 存在工艺孔,位于叶身内腔缘板附近,与叶身内腔气体流道连通。采用叶片脱芯工艺后,为避免叶片工作时冷却气体流失现象或扰流现象的发生,对工艺孔采用高温真空钎焊的方式进行封堵处理。堵头选用与叶片基体相同的

异常组织的元素组成相同(也存在低熔点的 Ti 元素, 未见 Re 元素), 且含量基本一致, 最终研究表明: 该异常组织应为工艺孔堵头处的高温合金焊料。

根据高温真空钎焊的原理<sup>[20]</sup>可知, 焊料熔化成液态后再凝固, 在凝固过程中, 焊料的外表面(即晶粒处)处于自由表面态, 其自由能相对较高, 张力也相对较大, 在不稳定的高自由能阶段, 这些能量在温度较高时就会向低自由能转变<sup>[21]</sup>。而且, 高温合金本身导热性较差, 在高温真空焊接冷却过程中外表面优先冷却, 以外表面为核心形成较多的形核质点, 即均匀形核的“胚芽”或称晶胚, 但由于液相中能量起伏有限, 不足以使液面所有外表面均产生等轴晶晶粒, 因此, 最终在高温真空焊接过程中于异常组织(高温合金焊料)的局部区域外表面形成等轴晶。

(1) 严格控制叶片内腔工艺孔堵头焊接过程的生产质量, 避免出现焊料随机遗留的情况。

(2) 应加强对叶片内腔的监控, 对易发生问题的危险部位摸索出探入式检查方法, 必要时可开展解剖式检查。

(3) 采用焊料先与堵头进行初焊接, 放置到工艺孔后再进行最终焊接的生产顺序。

(4) 调整叶片内腔局部结构, 减少工艺孔堵头的使用。
