# DD6 单晶合金涡轮叶片排气窗裂纹分析

田 昊,宋文兴,马世岩,王 雷,李 青  
(中国航发沈阳发动机研究所,沈阳 110015)

## Crack Analysis of Exhaust Window of DD6 Single Crystal Alloy Turbine Blade

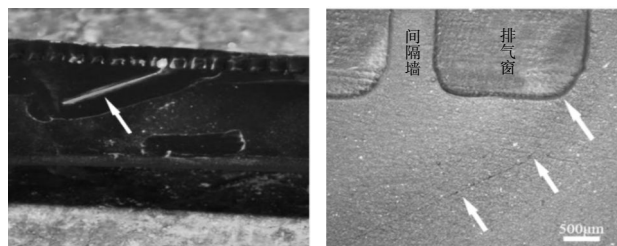
图1 故障叶片荧光检测结果和排气窗裂纹局部放大形貌

某故障叶片的荧光检测结果如图 1(a)所示。从图中可见,箭头所指示的绿色线段是裂纹的荧光显示,根据照片可判断裂纹位于叶身尾缘。在荧光检测后清洗叶片,叶片整体均未见超温变色现象。在视频显微镜下放大观察该故障叶片的裂纹形貌,如图 1(b)所示。从图中可见,裂纹位于叶身尾缘盆部沿叶高方向的中部区域,在叶片排气窗附近水平扩展,然后转折朝叶尖方向,排气窗内部未发现明显裂纹。裂纹方向与叶身高度方向约呈 45° 扩展,叶片表面裂纹长度约为 21 mm。

(a) 荧光检测结果

(b) 裂纹局部放大形貌

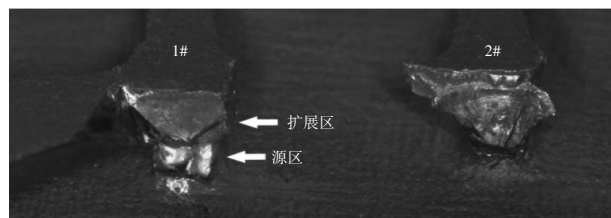
(a) 间隔墙断口的宏观形貌

故障叶片裂纹的断口宏观形貌如图 2(a)所示。其中 1# 间隔墙为裂纹附近的间隔墙,2# 间隔墙是在打开裂纹过程中顺带打开的为 1# 和 2# 间隔墙在扫描电镜下的整体形貌,分别如图 2(b)、(c)所示。从图 2(a)、(b)中可见,1# 间隔墙断口呈灰黑色,为典型的疲劳弧线和放射棱线特征,表明叶片裂纹性质为疲劳裂纹。根据疲劳弧线和放射棱线的方向,可判断断口疲劳起始于叶片尾缘间隔墙的内腔转角处,源区部位

颜色光亮,呈沿晶轮廓。从图 2 中可见,2# 间隔墙断口也具有典型的疲劳弧线和放射棱线特征,根据疲劳弧线和放射棱线方向判断断口疲劳同样起始于排气窗间隔墙的转角处,且转角处存在与源区相连的异常微裂纹。

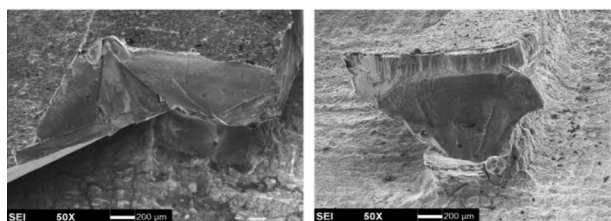
图 2 间隔墙断口形貌

(b) 1# 间隔墙的断口形貌 (c) 2# 间隔墙的断口形貌

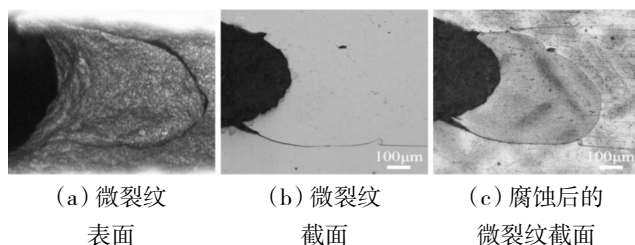
图 4 微裂纹与其两侧晶粒取向

视频显微镜中间隔墙处微裂纹的典型形貌如图 4(a)所示。在检查排气窗间隔墙情况时,发现故障叶片剩余间隔墙内腔转接部位均有表面微裂纹。为分析间隔墙微裂纹的性质,解剖这些间隔墙以制取金相试样,进行磨制、抛光、腐蚀后观察。微裂纹的截面形貌如图 4(b)所示。从图中可见,有疑似裂纹延展进入叶片基体。腐蚀后的截面形貌如图 4(c)所示。从图中可见,该处存在异常晶粒,尺寸约为 0.66 mm,微裂纹沿异常晶粒边界产生,且与该处异常晶粒截面在形貌和尺寸上一致;在晶粒约 0.64 mm 处存在 1 个台阶,台阶后裂纹平直扩展。

在扫描电镜中观察异常晶粒边界,发现异常晶粒  $\gamma'$  相与叶片基体  $\gamma'$  相的位向存在一定偏差,如图 4(d)所示,高倍图像(如图 4(e)所示)证明了二者位向的不同。图 4(f)说明在台阶后,平直裂纹两侧  $\gamma'$  相的位向一致,可以初步判断该平直裂纹为疲劳裂纹,源于晶粒边界。

(a) 微裂纹表面 (b) 微裂纹截面 (c) 腐蚀后的微裂纹截面

(d) 异常晶粒  $\gamma'$  相的位向 (e) 异常晶粒  $\gamma'$  相的位向 (f) 平直裂纹两侧  $\gamma'$  相的位向

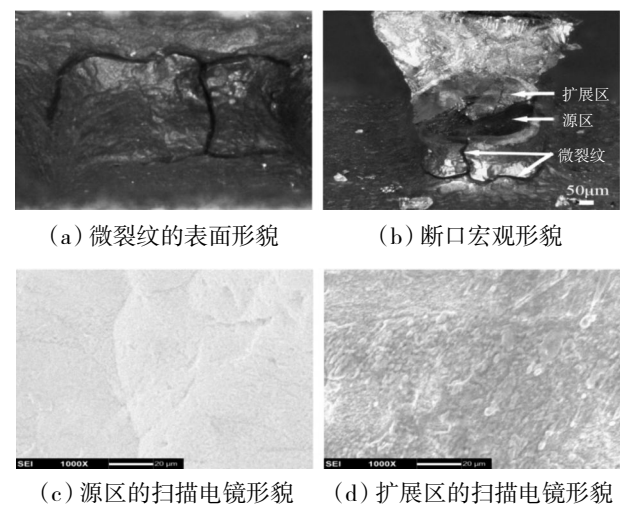
图 5 微裂纹断口形貌与扫描电镜图像

为探究疲劳裂纹与间隔墙处表面微裂纹的关系,在故障叶片上选取 1 个具有表面微裂纹的间隔墙,微裂纹形貌如图 5(a)所示。打开其表面微裂纹,得到的断口形貌如图 5(b)所示。从图中可见,微裂纹断口呈黑色,上面存在蓝色的疲劳扩展区,源区和扩展区存在明显的分界线。

将断口在扫描电镜中放大观察,源区的高倍形貌如图 5(c)所示。从图中可见,微裂纹断口主要为氧化颗粒,未见承受机械载荷断裂的特征,与图 3(b)形貌相似。裂纹扩展区的高倍形貌如图 5(d)所示。从图中可见,具有疲劳条带特征,与图 3(d)形貌相似。通过微裂纹断口与疲劳裂纹断口的形貌对比,可推断出疲劳起始于间隔墙处的微裂纹。

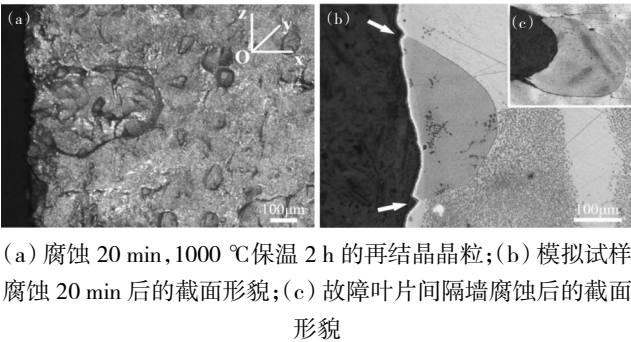
图 6 模拟试样与截面形貌对比

得到的再结晶晶粒形貌如图 6(a)所示。从图中可见,保温后的试样呈灰白色,再结晶晶粒的边界形貌与故障叶片间隔墙处微裂纹的形貌相似。沿图 6(a)中  $yOz$  平面截取再经过打磨、抛光和腐蚀后的截面形貌如图 6(b)所示。从图中可见,箭头所指为再结晶晶界边缘的楔形缺口,这与图 6(c)中故障叶片间隔墙腐蚀后再结晶晶粒表面的楔形缺口形貌相似。该楔形缺口的位置对应  $xOz$  平面上的微裂纹,表明故障叶片间隔墙处微裂纹应为再结晶检验工序中晶界被腐蚀的结果。

根据单晶合金叶片的制备流程,叶片在热处理后会进行再结晶检验工序以验证单晶完整性,检验时将  $H_2O_2$  和  $HCl$  按比例配制成腐蚀液,腐蚀叶片一定时间后进行再结晶检验。但在腐蚀过程中,腐蚀液会流入叶片内腔,侵蚀间隔墙转接部位再结晶晶粒的晶界,在内腔形成微裂纹。因为间隔墙处的再结晶位置特殊,目视不可见,所以在再结晶检验时没有发现间隔墙处的微裂纹和再结晶。

这是因为在 DD6 单晶合金涡轮叶片的铸造过程中,高温合金从约 1340 °C 的固相线温度开始顺序凝固,叶片内部包裹型芯,合金的凝固收缩受阻。型芯材料的强度越大,在冷却时变形量越小,对凝固收缩的阻碍作用越强,合金内产生的铸造残余应力越大,越容易在后续的热处理过程中发生再结晶。所以在今后生产中选择型芯材料时,要充分考虑型芯强度的影响,选择强度合适的型芯,不使用强度过高的材料,避免再结晶的出现,保证单晶合金叶片的成品率。
