# 航空发动机进口整流支板防冰槽裂纹故障分析

**摘要:**为了排除某型发动机进口整流支板裂纹故障,利用故障树的排查方法分析了故障原因,并对试验件进行了断口分析、尺寸测量、动应力及残余应力测试、防冰槽结构形式及表面状态疲劳对比试验。结果表明:支板防冰槽裂纹产生的主要原因是进气机匣焊接后残余应力较大,且防冰槽边缘存在应力集中,在试车过程中,防冰槽应力集中处在转子叶片激励的作用下萌生裂纹并扩展。针对故障原因开展了结构改进设计与试验,提出了修改防冰槽宽度、倾角尺寸及增加重熔层控制等措施,使得该故障得以排除。

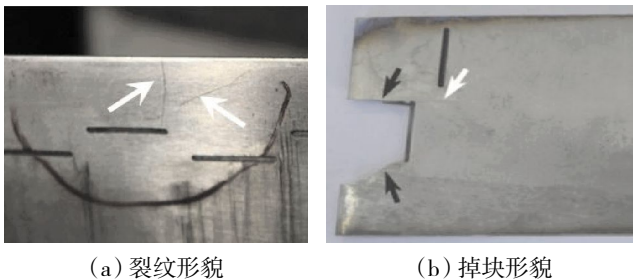
图 2 防冰槽裂纹的典型宏观形貌

防冰槽裂纹的典型宏观形貌如图 2 所示。从图中可见,裂纹从防冰槽的圆弧段与直线段转接处起始,沿叶身方向前后扩展,当防冰槽两端裂纹扩展至支板进气边或形成交叉时即可能形成掉块,掉块会打伤风扇转子叶片等流道件,影响发动机正常工作。

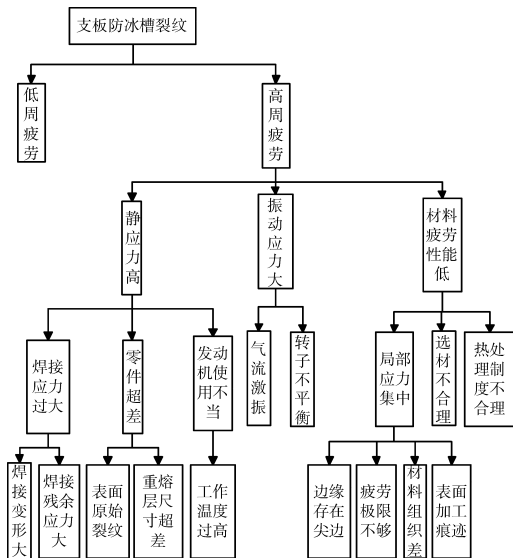
图 3 整流支板防冰槽裂纹故障树

为了全面查找故障原因,建立故障树,共 14 个底事件,如图 3 所示。开展设计分析及复查,综合应用显

结合上述工作完成故障树底事件的排查,发现 14 项底事件中未排除的有 5 项,即焊接变形大,焊接残余应力大,气流激振,边缘存在尖边,疲劳极限不够,如图 9 所示。

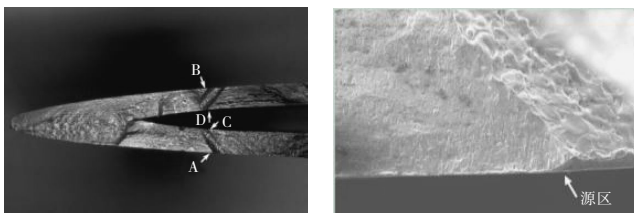
图 4 断口宏观形貌

典型断口宏观形貌如图 4 所示。根据疲劳条带的方向可判断疲劳源区为整流支板外表面与防冰槽的锐角夹角处。

由断口分析可知,故障件为典型的高周疲劳断口形貌,裂纹均起始于槽孔尖角,在尖角的三角区域疲劳扩展后快速解理断裂,在防冰槽表面存在较厚的不均匀重熔层及长度不等的微裂纹。

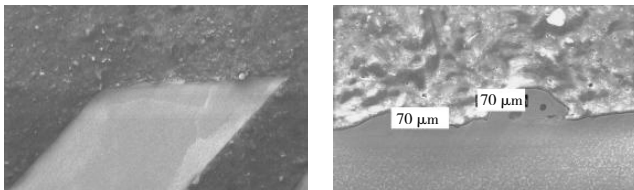
图 5 故障支板防冰槽重熔层形貌

考虑到防冰槽为电火花加工成型,表面会在高温放电作用下形成重熔层,因此对故障支板防冰槽进行重熔层检查,测量部位及厚度尺寸,如图 5 所示。从图中可见,防冰槽表面存在较厚且不均匀的电加工重熔层,在显微电镜下可见在重熔层表面存在长度不等的微裂纹。

手工打磨去除 $90^\circ$ 防冰槽试验件防冰槽内壁的重熔层并保留尖边,继续开展振动疲劳试验,连续8个试件通过考核,可见抛光去除防冰槽表面重熔层可显著提高结构的疲劳强度。

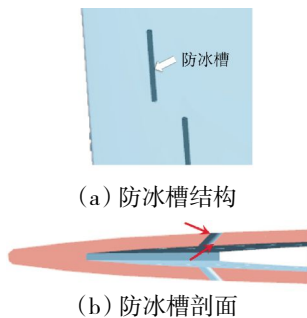
图 6 防冰槽边缘尖边

故障部位结构如图 6 所示。整流支板均为空心结构,防冰槽采用电火花工艺加工,与支板外表面呈 45°,防冰槽加工完成后在边缘形成尖边,在槽表面残留有电加工重熔层,初步判断尖边的应力集中

及电加工重熔层微裂纹对故障的发生有贡献<sup>[12-13]</sup>。

设计分析结果表明,防冰槽尖边的应力集中及重熔层对故障的发生有贡献,薄支板静强度满足设计要求。

为了验证防冰槽尖边结构对疲劳寿命的影响,对防冰槽试验件手工倒圆去尖边后(如图 11 所示),继续开展振动疲劳试验。结果有连续 6 个试件通过了考核,可见去除防冰槽尖

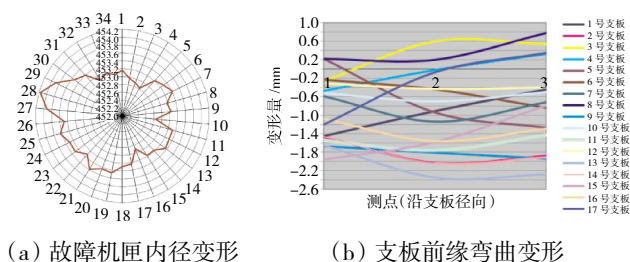
图 7 故障件尺寸测量结果

考虑到进气机匣为整体焊接结构,支板在焊接过程中易弯曲,为了明确机匣尺寸变形情况,对机匣流道尺寸及支板直线度进行测量,测量结果如图 7 所示。从图中可见,焊接后进气机匣半径有明显收缩趋势,整流支板也存在明显的弯曲变形,通过应力计算可知,支板弯曲在内端防冰槽附近产生较大的内应力。

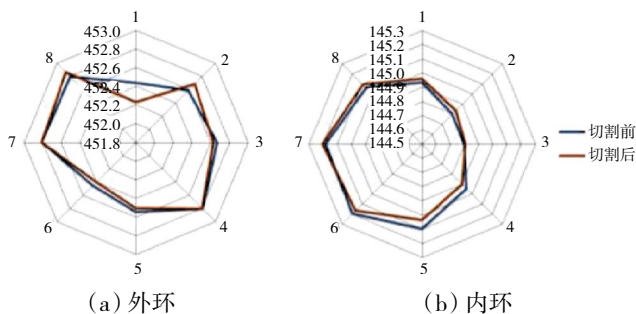
图 8 进气侧机匣及内环内径变化

为进一步明确进气机匣焊接残余应力分布情况,对进气机匣进行残余应力测量。因受空间限制,无法使用残余应力测量设备直接测量,所以采用切割支板并测量变形量的方法计算残余应力值。在切割过程中机匣与内环的尺寸变化如图 8 所示。由切割过程中支板切割间隙变化可知支板承受较大压应力,经计算,最大残余应力值约为 200 MPa。
