JG4246A 高温合金尾喷管密封片裂纹机理分析

摘要:针对由 Ni3Al 基 JG4246A 高温合金精铸的航空发动机尾喷管密封片在工作后出现的裂纹故障,通过开展密封片外观检查、裂纹断口分析、组织检查、化学成分分析、组织和再结晶热模拟试验等,对裂纹的性质和产生机理进行了分析。结果表明:密封片的裂纹性质为以热应力为主导的疲劳裂纹,起源于密封片表面的再结晶层。密封片边缘局部温度超过材料允许使用温度,使其表面产生再结晶,在热应力作用下再结晶逐渐开裂形成微裂纹;局部超温也引起基体组织转变,降低了基体本身的高温性能,并促进裂纹逐渐向基体扩展,最终形成宏观裂纹。为避免类似故障再次发生,建议进一步优化密封片结构,改善温度场温度梯度,降低工作温度;增加去应力退火工艺,以降低构件的残余应力。

Study on the Crack Failure Mechanism of JG4246A Nozzle Sealing Plates

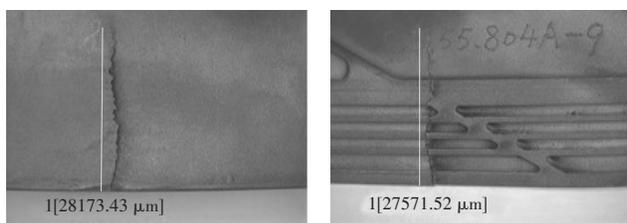
图 1 故障密封片局部宏观图像

故障密封片局部宏观图像如图 1 所示。从图中可见,在密封片底板的一侧有 1 条裂纹;在底板流道面及非流道面均可见宏观变色现象;裂纹贯穿底板两侧表面,由边缘向中部扩展,扩展路径均较平直,在流

道面及非流道面扩展长度分别约为 28.2 mm 和 27.6 mm。经荧光检测发现,在底板裂纹同侧的流道面存在 5 条小裂纹,在非流道面存在 3 条小裂纹,小裂纹均未贯穿底板厚度方向,如图 2 所示。从侧面对故障密封片进行观察,密封片底板整体向流道面一侧存在一定的翘曲变形,在裂纹处变形较严重,如图 3 所示。

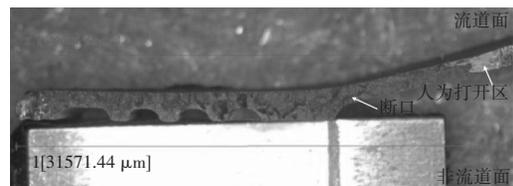
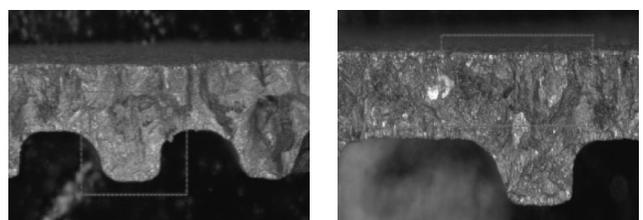
图 4 故障密封片底板断口宏观形貌

将故障密封片底板裂纹打开,断口为沿晶特征,形貌如图 4 所示。表面较粗糙,呈深灰色;人为打开区表面呈浅灰色。断口局部放大形貌中隐约可见疲劳弧线形貌特征,表明断口的性质为疲劳;根据疲劳弧线的方向判断,裂纹分别起始于底板流道面和非流道面,呈多源特征。

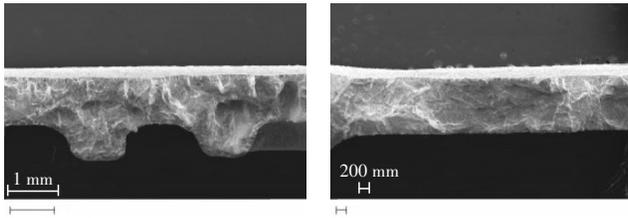
图5 故障密封片底板断口低倍形貌

在扫描电镜中放大观察,断口低倍形貌如图5所示。隐约可见疲劳弧线和放射棱线形貌特征,根据疲劳弧线和放射棱线的方向判断,裂纹起始于底板流道面和非流道面,呈多源特征,与断口宏观分析结果一致。放大观察疲劳源区,表面可见再结晶层,如图6中箭头所示。

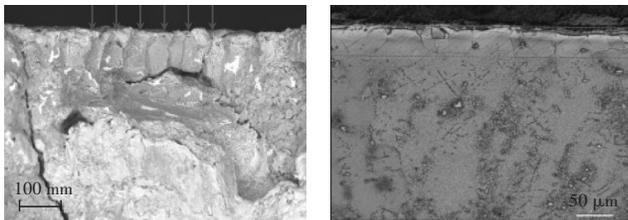
图6 断口源区微观形貌

故障密封片断口边缘存在再结晶层,与原始铸造晶粒相比,再结晶晶粒尺寸远小于基体组织晶粒尺寸。晶粒越细小,晶界面积越大,晶界处萌生裂纹几率增大。晶粒越细小,材料的耐高温疲劳性能也会降低,在热应力作用下,再结晶晶界易开裂形成微裂纹^[16-17]。同时,对故障密封片裂纹附近的组织检查也可知,在靠近密封片边缘和中部区域的基体组织发生明显变化, γ' 相大部分回溶,析出大量的2次 γ' 相。因此,故障密封片由于边缘和中部组织的变化,基体高温力学性能急剧降低。再结晶层的形成和基体组织的转变共同促进了裂纹的形成和扩展。

建议优化结构设计,改善密封片温度场均匀度,降低工作温度;优化密封片加工工艺,增加去应力退火工艺,降低构件残余应力。

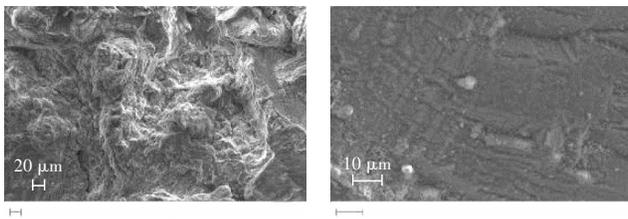
放大观察断口扩展区,大部分区域已被致密的氧化颗粒覆盖,如图7所示。在未被氧化颗粒覆盖区域隐约可见疲劳条带形貌(如图8所示),进一步表明裂纹性质是疲劳。

图7 氧化颗粒

图8 疲劳条带

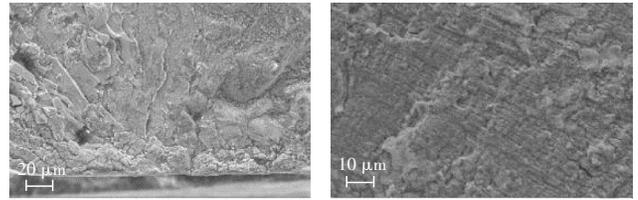
图10 小裂纹断口微观形貌

人为打开荧光检测的1条小裂纹,裂纹断口宏观形貌和微观形貌如图9、10所示。裂纹的性质也为疲劳,起始于密封片底板流道面再结晶层,呈多源特征,与宏观大裂纹的性质一致。

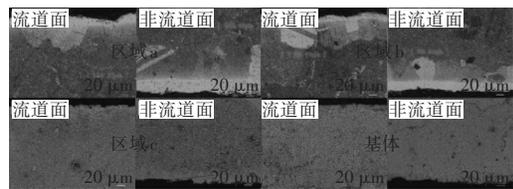
图12 故障密封片底板组织形貌

检查,从裂纹开口向裂纹尖端选取3个区域:a(边缘)、b(中部)和c(远离边缘),如图11中红色虚线所示。同样对故障密封片远离裂纹部位的基体取样,进行组织检查对比分析。远离裂纹基体组织形貌如图12所示。区域a、b在流道面和非流道面均形成了再结晶层,其深度分别约为130.91 μm和92.73 μm,区域c没有产生再结晶层。基体表面没有产生再结晶层,表明密封片边缘再结晶不是在加工过程中产生,而是在工作过程中产生的。

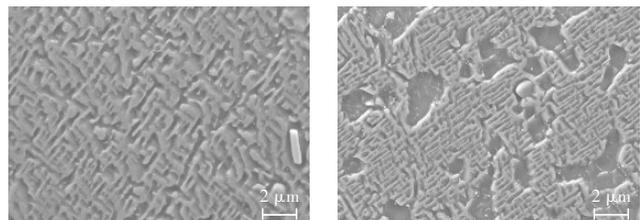
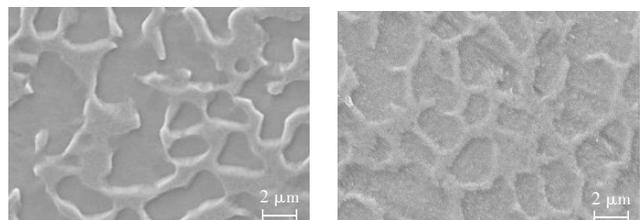
图13 故障密封片底板微观组织形貌

远离裂纹基体微观组织形貌如图13所示。均由γ基体和γ'相组成。区域a、b组织变化程度较大,从区域b到区域a,1次γ'相逐渐减少,重新析出细小的

2 次 γ' 相,分布在 γ 相中;区域 c 组织变化程度相对较小,接近基体的微观组织形貌,表明密封片裂纹附近的组织变化不是在加工过程中产生,而是在工作过程中产生的。

上限1200℃时,呈现出初生 γ' 相大量回溶,所占比例大幅降低,重新析出的2次 γ' 相尺寸达到最大;至1250℃时初生 γ' 相基本完全回溶^[13-15]。本次故障密封片裂纹附近区域的组织中初生 γ' 相出现大量回溶,且重新析出大量的2次 γ' 相,并与热模拟试验组织形貌进行对比分析,推断出裂纹附近区域经历了1200~1250℃之间的最高温度,已经超过了合金许用温度的上限。

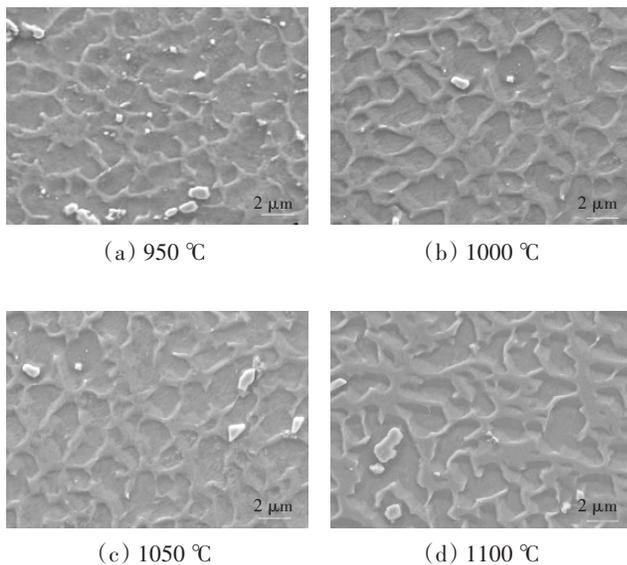
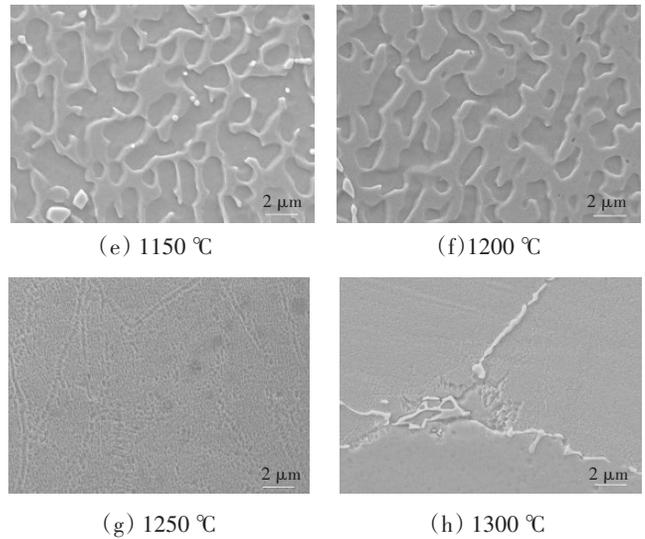
图 14 热模拟组织微观形貌

在 1050 $^{\circ}\text{C}$ 以下保温处理后,试样组织未发生明显变化,与基体原始组织形貌基本相同。在 1100~1200 $^{\circ}\text{C}$ 时,随着加热温度的升高,初生 γ' 相开始逐渐回溶, γ' 相形状趋于规则化,所占比例逐渐减小,尺寸逐渐减小。组织中也重新析出细小的 2 次 γ' 相,弥散分布在 γ 相中,2 次 γ' 相尺寸也逐渐增大。在 1250 $^{\circ}\text{C}$ 保温处理后,初生 γ' 相基本完全回溶。在 1300 $^{\circ}\text{C}$ 保温处理后,初生 γ' 相已经完全回溶,局部出现初熔孔洞。

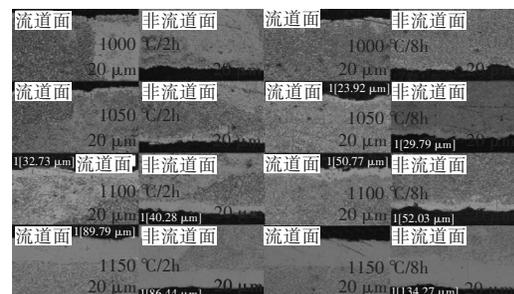
图 15 热模拟再结晶组织形貌

示。模拟试验结果表明,再结晶的最低温度约为1050℃。随着温度的升高和保温时间的增加,再结晶层的厚度逐渐增加;温度对再结晶的形成和长大影响更加明显;在相同温度和保温时间下,非流道面侧再结晶层厚度比流道面侧的大,再结晶程度更明显。

故障密封片裂纹附近表面存在再结晶层,远离裂纹的基体表面无再结晶层,表明再结晶不是在密封片原始加工过程中产生,而是产生于密封片的使用过程中。再结晶是在高内应力(通常是塑性变形引起的)状态下,加热到一定温度,通过形核和长大形成基本上无应变的等轴晶粒的过程。产生再结晶要同时满足2个条件:足够的内应力(残余应力)和温度达到再结晶温度^[18-19]。本文通过模拟试验成功复现出再结晶形貌,表明密封片成品在完成最后工艺后仍存在一定的残余应力,可能为矫形和吹砂等工艺对密封片表面引入的应力。对高温合金而言,如果在生产过程中受到冷变形(如吹砂、磕碰、机械加工等),又在高于再结晶温度下停留,材料就会发生再结晶。试样非流道面再结晶程度比流道面的更加明显,由于流道面较平整,非流道面分布大量的加强筋,在铸造和热校形工艺中变形受到约束,残余应力较大,再结晶形成更加容易。相对于时间条件而言,温度对再结晶的形成和晶粒长大影响更加明显,温度影响组织中初生 γ' 相的比例和尺寸,初生 γ' 相质量分数和尺寸减小会明显促进再结晶的形成^[20]。
