航空发动机附件机匣轴承失效故障复现试验

于庆杰,张大鹏,刘新宇,刁庆,闫国斌
(中国航发哈尔滨轴承有限公司,哈尔滨 150025)

Fault Recurrence Test for Aeroengine Accessory Gearbox Bearing Failure

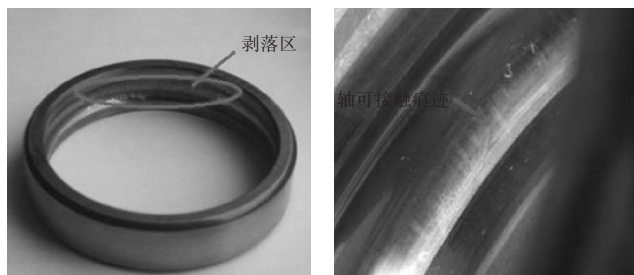
图 1 轴承整体形貌

机匣分解后轴承整体形貌如图 1 所示。经检测发现外圈沟道剥落,剥落区域长约 50 mm,宽约 7.5 mm,深约 0.01 mm,其位置处于沟底,沟道其它位置有接触压坑,如图 2 所示。2 个半保持架铆合的 10 根铆钉中有 1 根在中部断裂,其余 9 根铆钉均在原钉头处断裂。

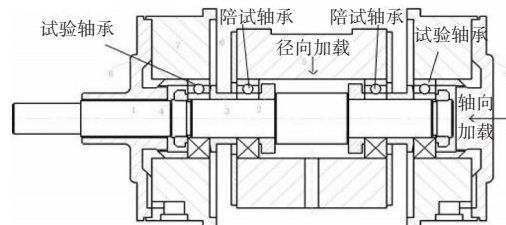
图 5 试验方案

轴承试验器试验方案如图 5 所示。从图中可见,在试验轴上分布着 4 个深沟球轴承,其中,端处的 2 个轴承为试验轴承,中间处的 2 个轴承为陪试轴承。由电主轴驱动提供转速,径向载荷由安装陪试轴承的试验器壳体加载并传递到试验轴承上,轴向载荷由端盖传递到壳体后再传递到试验轴承上。试验转速为 19000 r/min,径向载荷为 3000 N,轴向载荷为 2000 N。

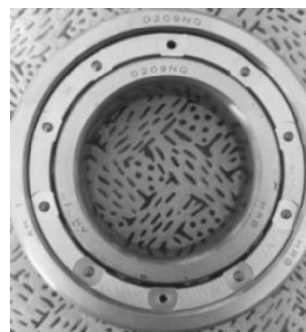
试验共用 4 套 D209NQ 轴承,其中 2 套各在 180° 对称位置去除 2 根铆钉,如图 6 所示;另外 2 套各在相邻位置去除 2 根铆钉,如图 7 所示,以模拟铆钉首先断裂脱落的故障模式。

图 6 对称位置去除 2 根铆钉 图 7 相邻位置去除 2 根铆钉

4套轴承均顺利完成50 h试验,试验过程无异常,分解检查,轴承状态无异常变化。

试验结果表明,在仅去除铆钉的情况下,轴承的工作基本不受影响,因此,轴承铆钉首先断裂脱落的故障模式可以排除。
