# 某航空发动机滑油位异常下降故障分析

**摘要:**针对某航空发动机在试飞过程中连续出现多起滑油箱油位异常下降情况,对滑油系统进行排查分析,确认为由滑油泵皮碗裂纹引起的。经对皮碗故障件进行复查、断口分析、设计复查等工作,确定了皮碗裂纹产生的原因。结果表明:滑油泵级间壳体上通油孔与增压泵出口相连,使得皮碗密封压力过大,为导致皮碗裂纹故障发生的主要原因;泵轴与皮碗装配过盈量大促进了皮碗裂纹故障萌生和扩展。通过对滑油泵结构参数优化设计,降低皮碗承载油压和摩擦力,提高皮碗密封性能和寿命,从而有效避免此类故障再次发生。

## Failure Analysis of Oil Level Abnormally Declined for an Aeroengine

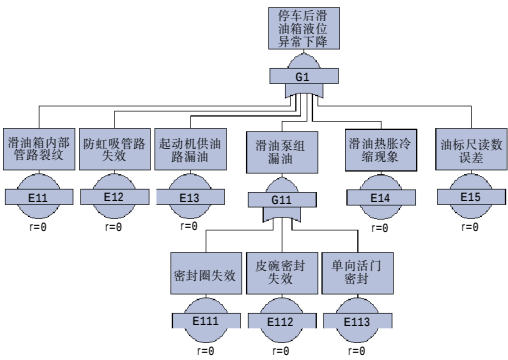
图 2 滑油箱油位异常下降故障树

根据故障现象特点结合润滑系统工作原理进行初步分析可知,滑油箱油位下降问题与润滑系统内部漏油有关,与外部管路、附件无关,以停车后滑油箱油位异常下降为顶事件,分析顶事件发生的全部可能性底事件,建立故障树如图 2 所示。

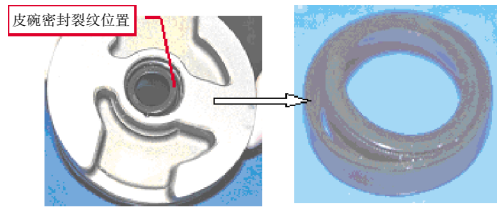
图 3 皮碗裂纹故障件

| 底事件编号 | 故障原因 | 排查内容 | 排查措施及结果 | 是否主要原因 |
|---|---|---|---|---|
| E112 | 皮碗密封失效 | 皮碗是否变形断裂 | 分解检查,发现皮碗密封有贯穿性裂纹 | 是 |

通过对上述部位排查分析,最终确定滑油泵皮碗密封失效(底事件 E112),为导致滑油箱油位异常下降的原因,其他底事件均可排除。将滑油泵组分解检查,皮碗裂纹故障件如图 3 所示。从图中可见,约在 3/5 圆周处的皮碗密封唇口沿金属骨架内圈从皮碗主体断开。

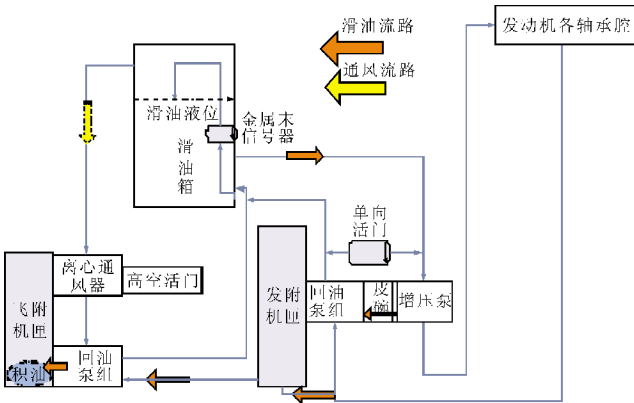
图 4 滑油泵皮碗故障漏油流路

某型发动机滑油箱的位置高于滑油泵,当滑油泵内增压泵与回油泵之间的皮碗出现裂纹时,在位势差的作用下,滑油从油箱通过皮碗裂纹处流至回油泵,然后经发动机的附件机匣(发附机匣)的回油管流至飞机的附件机匣(飞附机匣)腔内。飞附机匣与发附机匣的回油泵由回油管路相连,且相对于发附机匣处于较低位置,发附机匣中的滑油可经飞附回油泵组流至飞附机匣腔内,最终导致飞附机匣内大量积油。若机务在试车前未发现滑油位异常下降,对滑油箱补加滑油的情况下,发动机启动后飞附机匣内积油被抽回至滑油箱,油箱油位过满导致大量滑油从通风管路流向飞附机匣的油气分离器,飞附机匣的回油泵来不及抽回油气分离器中过多的滑油,部分滑油随空气从高空活门处喷出。此种故障模式下的滑油流路如图 4 所示。

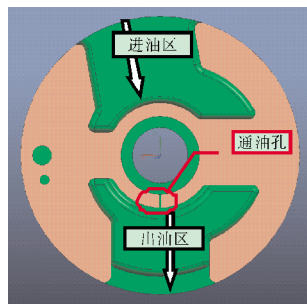
图 10 级间壳体通油孔位置

皮碗安装在滑油泵级间壳体上,在级间壳体的增压泵出油区一端设计有  $\phi 1$  通油孔,该孔可将滑油引入皮碗密封腔,对皮碗起润滑作用,如图 10 所示。

将通油孔连通增压泵出口后直接影响了皮碗的承

载压力,该压力与滑油供油压力相当,约为 0.6 MPa。较大的油压可将皮碗腰部推向轴面,并导致胶圈变形甚至出现密封失效问题。由此分析底事件 X1: 封严压力过大为导致皮碗裂纹的主要因素。

(1) 皮碗封严压力过大。由于通油孔与滑油增压泵出口相连,导致滑油泵工作过程中皮碗承受的压力过大,油压将皮碗腰部推向轴面并产生严重变形,同时使皮碗与泵轴的接触宽度和摩擦力增大,在弹簧槽内侧骨架边缘应力集中并逐步产生微裂纹<sup>[14-15]</sup>,最终形成贯穿性裂纹,进而发生停车后漏油故障。因此,通油孔设计位置不合理导致皮碗承受油压过大是引起该故障发生的主要原因。
