# 航空发动机滑油箱支架断裂失效分析

乔志, 刘博志, 韩振宇, 兰海强  
(中国航发沈阳发动机研究所, 沈阳 110015)

## Fracture Analysis of Bracket in an Aeroengine Lubricating Oil Tank

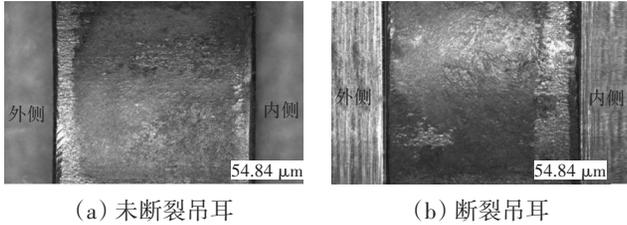
图8 支架吊耳内弧磨损痕迹

对支架内弧表面进行观察,可见明显的磨损痕迹,形貌如图8所示。其中未断裂吊耳内弧表面磨损痕迹相对较为均匀,偏摩断裂吊耳存在偏摩现象,磨损区域靠近内侧。

在小轴螺栓孔内壁表面与螺栓外表面同样存在明显的偏摩痕迹,偏摩位置位于图2(a)圆圈处,磨损痕迹如图9所示。通过对上述部位表面磨损痕迹的检查与分析结果可知,支架与小轴、小轴与螺栓之间配合面均存在偏摩现象,说明支架2个吊耳在工作过程中受力不均<sup>[8]</sup>。

(1)合理设计结构形式,将支架结构改为跨安装边的桥型结构,取消悬臂结构以尽量消除变形不协调引起的偏载,从而解决支架原结构2个吊耳载荷分配不均匀的问题;

(2)降低拧紧力矩,从而减小装配应力;落实排故措施的改进结构随发动机长试通过了考核验证,故检查支架状态良好,未再发生故障,证明了排故措施有效。

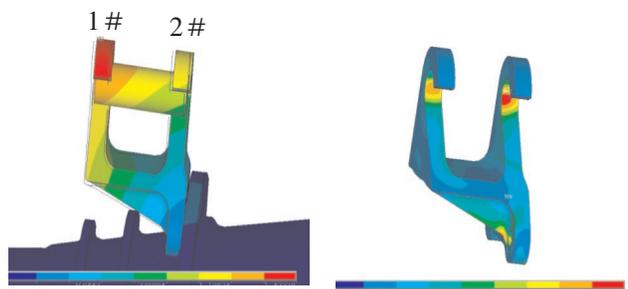
图12 支架变形分布

为确定支架是否满足静强度要求,对支架进行强度分析<sup>[13]</sup>。根据有限元分析结果结合现场装配实测数据换算出与施加的拧紧力矩对应的预紧力,在预紧力载荷下支架变形、应力分布分别如图12、13所示,强度储备见表2。从图、表中可见,滑油箱支架满足静强度设计要求,但支架2吊耳变形差(0.642 mm)较大,表明支架在工作过程中存在偏载;在支架螺栓处施加一定载荷后,计算出支架2个吊耳载荷的分配比例为

$$2\#:1\#=2.65:1$$

通过对支架吊耳、小轴以及螺栓3个部位表面磨损痕迹的检查与分析结果可知:支架与小轴、小轴与螺栓之间配合面均存在偏摩现象。有限元结果表明,支架2吊耳变形差(0.642 mm)较大,2个吊耳载荷的存在分配比(2.65:1),进一步证明支架2个吊耳受力不均,存在偏载,使故障支架出现偏斜,通过应力云图可以确定最大受力点在本次故障发生位置。

综上所述,故障支架存在悬臂结构,当对螺栓施加拧紧力矩时,支架的悬臂结构会产生明显的变形不协调,使支架的2个吊耳出现偏载,从而使断裂侧的吊耳局部受力,支架的受力不均匀导致支架局部应力集中<sup>[16]</sup>。此外,在发动机试车时,支架承受了较大的振动应力,在装配应力和振动应力综合作用下,在支架应力集中区域产生了裂纹,疲劳扩展导致最终断裂<sup>[17]</sup>。
