# 某航空发动机滑油位异常下降故障分析

**摘要:**针对某航空发动机在试飞过程中连续出现多起滑油箱油位异常下降情况,对滑油系统进行排查分析,确认为由滑油泵皮碗裂纹引起的。经对皮碗故障件进行复查、断口分析、设计复查等工作,确定了皮碗裂纹产生的原因。结果表明:滑油泵级间壳体上通油孔与增压泵出口相连,使得皮碗密封压力过大,为导致皮碗裂纹故障发生的主要原因;泵轴与皮碗装配过盈量大促进了皮碗裂纹故障萌生和扩展。通过对滑油泵结构参数优化设计,降低皮碗承载油压和摩擦力,提高皮碗密封性能和寿命,从而有效避免此类故障再次发生。

## Failure Analysis of Oil Level Abnormally Declined for an Aeroengine

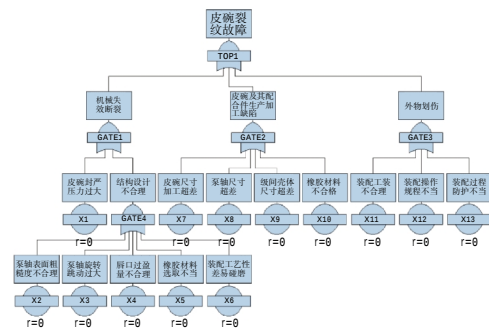
图 5 皮碗裂纹分析故障树

为进一步确认皮碗裂纹的故障原因,综合设计、加工、装配、使用等多方面因素,列出滑油泵组皮碗裂纹故障树<sup>[4-6]</sup>,如图 5 所示。

根据故障现象及故障树,通过故障件断口分析、设计复查、装配工艺复查等工作,以确定故障原因。

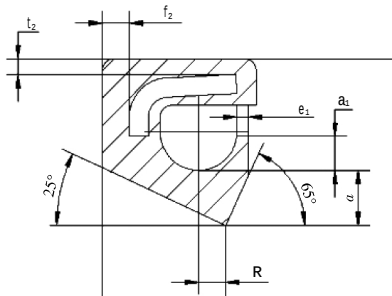
图 8 皮碗剖面

皮碗安装在滑油泵组内增压泵与回油泵之间的级间壳体内,其作用是将增压泵与回油泵隔离,防止在发动机停车后滑油通过泵轴与壳体间隙流至其他部位<sup>[2]</sup>。在发动机工作时,该皮碗的工作环境温度约为 190℃、泵轴转速为 3960 r/min、唇口线速度 3.3 m/s,结构尺寸按照 GB/T 9877《液压传动旋转轴唇形密封圈设计规范》设计如图 8 所示。

皮碗橡胶材料选用氟橡胶 FX-4,其质量符合 GJB251A-2001 标准,主要特点:耐油、耐热、耐腐蚀,工作温度为 -25~250℃,该材料能够满足发动机使用要求。由此可排除底事件 X5 橡胶材料选取不合理。
